AMENAGEMENTS HYDRAULIQUES DU BASSIN VERSANT DE L'AUNETTE

Cahier communal

RARAY

Diagnostic de lutte contre le ruissellement et l'érosion des sols sur le bassin versant de l'Aunette

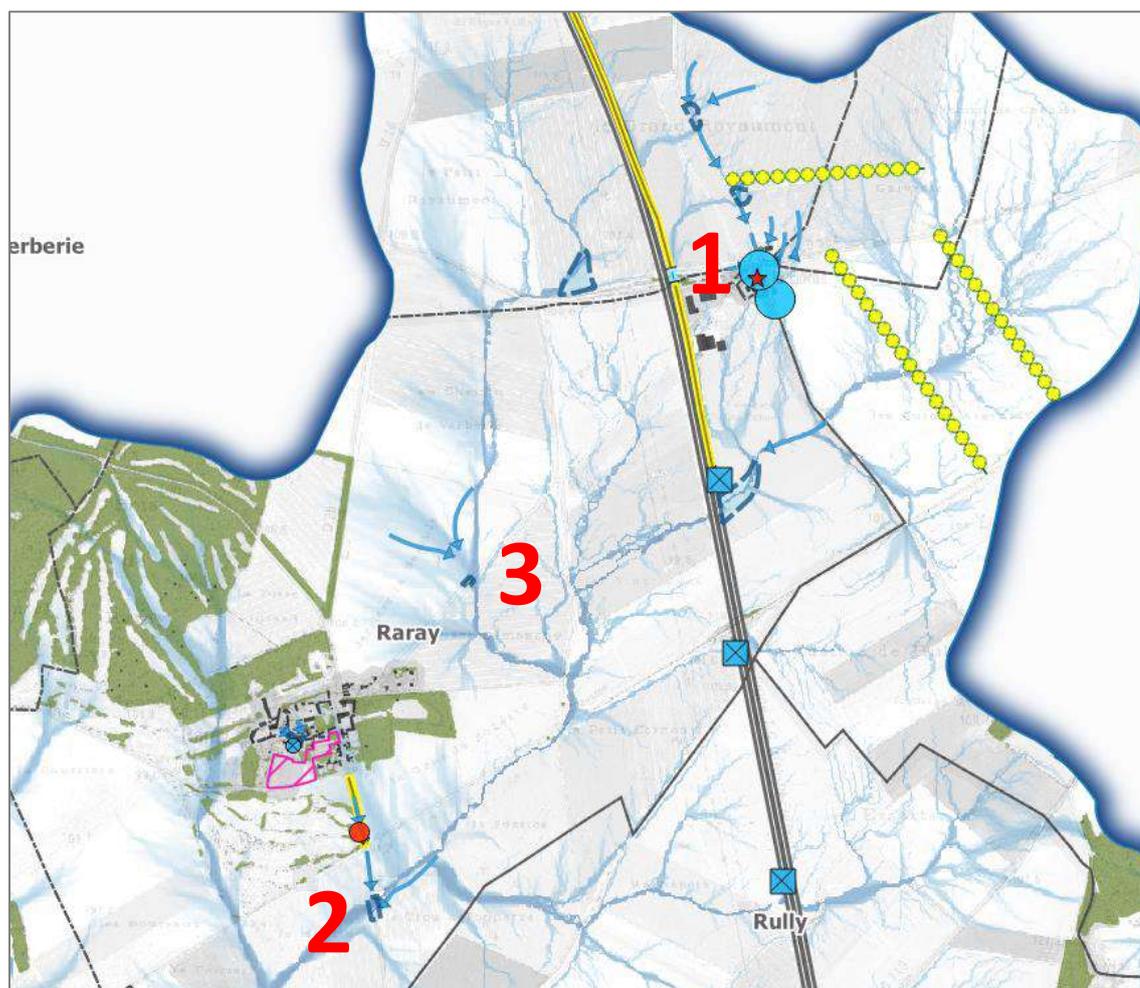
Figure 1 : Localisation des principaux désordres identifiés sur la commune de Raray

La commune de Raray se situe au niveau de plaine agricole ondulée et au niveau de la tête de bassin versant. Trois principaux désordres sont signalés.

1. Le principal désordre hydraulique est l'inondation du hameau de la Borde. Les ruissellements agricoles et routiers se concentrent au niveau de la zone urbanisée du Hameau. Le carrefour de la D554 est inondé. Les eaux saturent ensuite la mare présente dans la ferme et constituant l'exutoire des eaux routières. Celle-ci déborde et inonde la cour et la cave de la ferme ;
2. Les eaux de ruissellement agricoles circulant dans le talweg de la vallée sèche principal s'ajoutent aux ruissellements urbains du centre village de Raray et s'accumulent sur la chaussée de la D100 (route de Rully), inondant largement la route. Un fossé fermé a été mis en place pour limiter le phénomène ;
3. Au niveau de la plaine agricole, les ruissellements agricoles peuvent engendrer l'inondation localisée de la rue de Monchy.

- Quelques haies sont présentes sur le territoire à proximité du Hameau de la Borde. Elles possèdent toutes un intérêt hydraulique ;
- Un puisard permet de tamponner une partie des eaux urbaines produites au niveau du centre village. Des dysfonctionnements sont signalés en cas d'événement intense. Une ancienne mare, située le long de la D100 au niveau du Golf a été rebouchée.

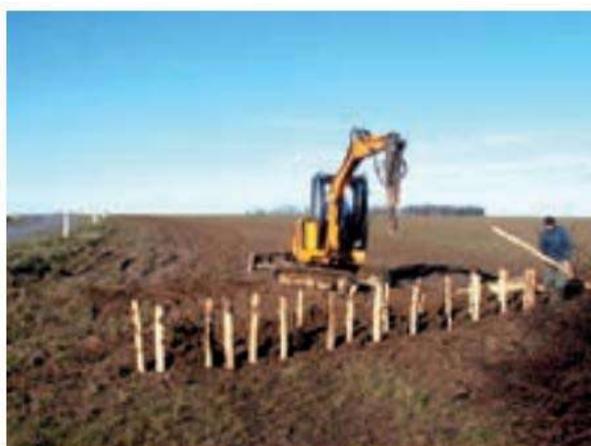
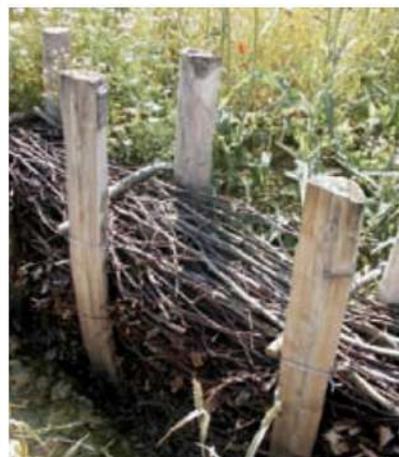
Figure 6 : Implantation d'une fascine

La fascine est un aménagement linéaire composé de pieux entre lesquels sont positionnés et tassés des fagots de saules ($\varnothing 1 - 3$ cm). Les pieux (vivant ou mort) sont ancrés dans le sol. Les fagots sont tassés mécaniquement et ligaturés aux pieux pour conserver la compaction.

- Longueur : *se référer aux dimensions indiquées pour l'aménagement*
- Hauteur : 1.00 m (pieux hors-sol)
- Hauteur fagots : 0.50 m
- Fondation : ± 0.50 m
- Largeur : 0.50 m
- Pieux : robinier, châtaigner, $\varnothing 10$ cm mini
- Fagots : saule, hêtre, noisetier, $\varnothing 3$ cm maxi
- Ligature : tasseau saule $\varnothing 5$ cm mini
- Battage des pieux : mécanique

Battage des pieux

Garnissage en fagots

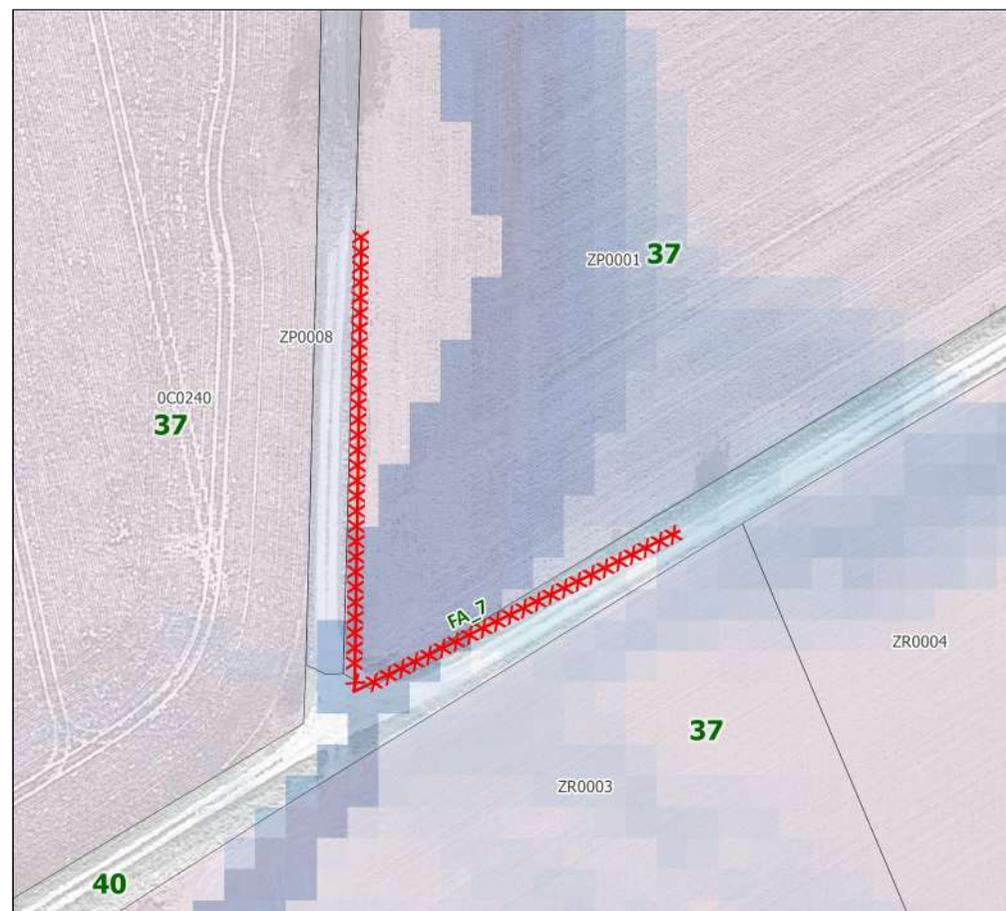
FA_7

Commune	Raray
Secteur	Bassin versant de l'Aunette
Type	Fascine
Dimension	131 m
Version	1

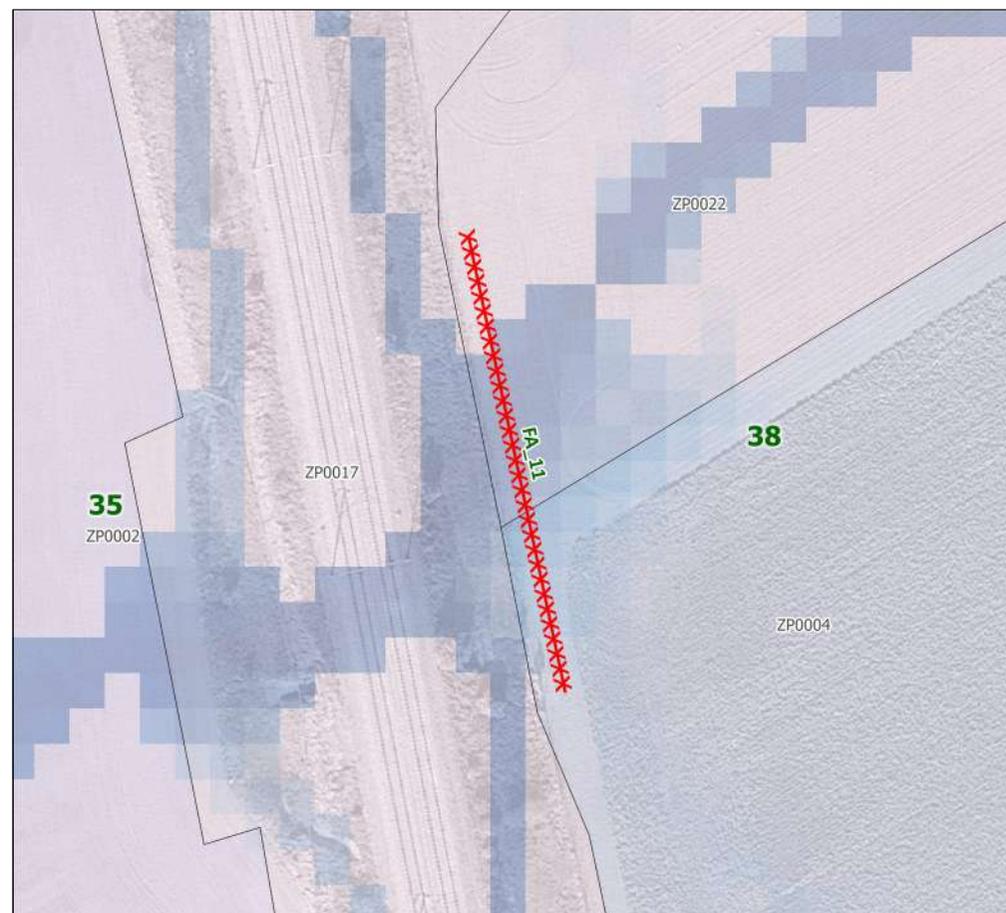
FA_11

Commune	Raray
Secteur	Bassin versant de l'Aunette
Type	Fascine
Dimension	66 m
Version	1

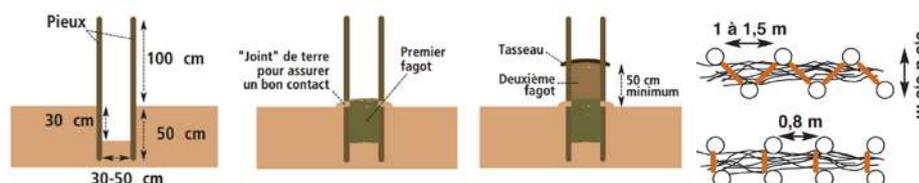
▪ Fascine (côté amont) :

- Longueur : *se référer aux dimensions indiquées pour l'aménagement*
- Hauteur : 1.00 m (pieux hors-sol)
- Hauteur fagots : 0.50 m
- Fondation : ± 0.50 m
- Largeur : 0.50 m
- Pieux : robinier, châtaigner, \varnothing 10 cm mini
- Fagots : saule, hêtre, noisetier, \varnothing 3 cm maxi
- Ligature : tasseau saule \varnothing 5 cm mini
- Battage des pieux : mécanique

▪ Haie (côté aval) :

- Longueur : *se référer aux dimensions indiquées pour l'aménagement*
- Largeur : 0.5m à 1.00m à l'implantation
- Préparation terrain : décompactage sur 0.50 m
- Plants : plants racines nues 40/60
- Schéma de plantation : double rang quinconce, espacement tous sens 0.33 m
- Essences : indigènes (Cf. liste)
- Protection : anti gibier classique
- Paillage : BRF ou paillis

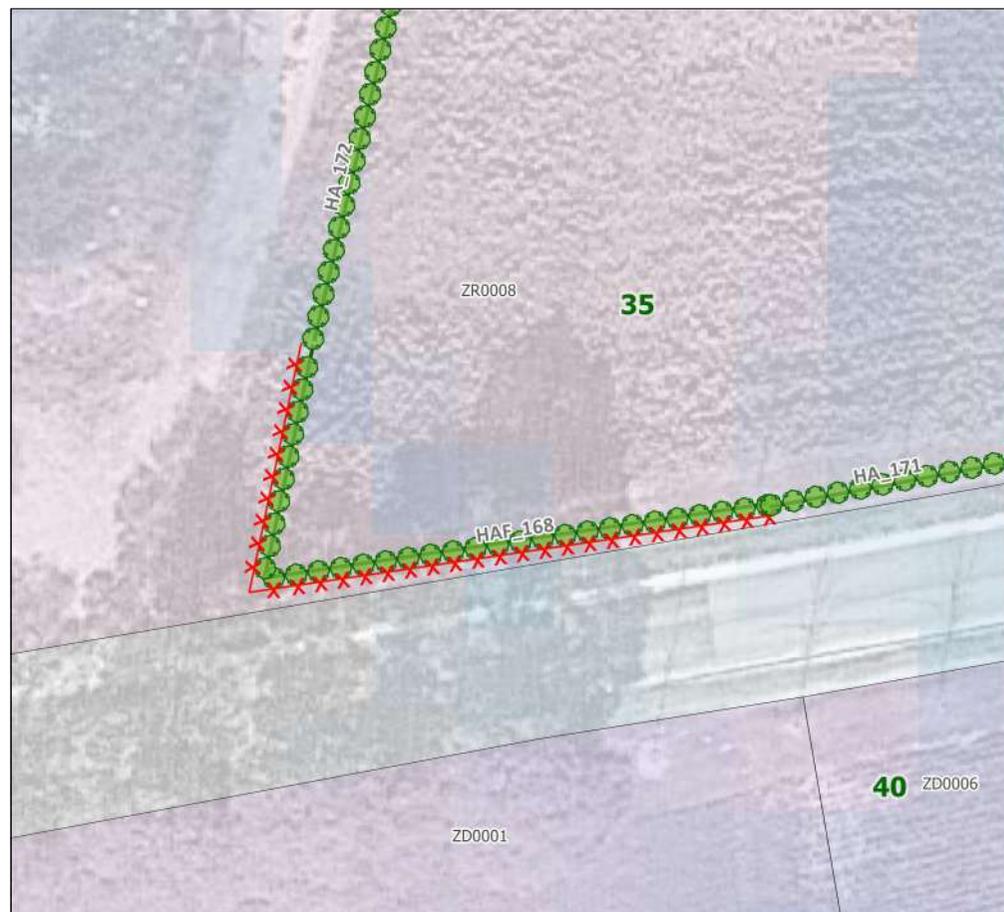
HAF_168

Haie Fascine

Commune	Raray		
Secteur	Bassin versant de l'Aunette		
Type	Haie Fascine		
Dimension	41	m	
Version	1

Réalisé (Site Pilote) - Sur la commune de Verberie

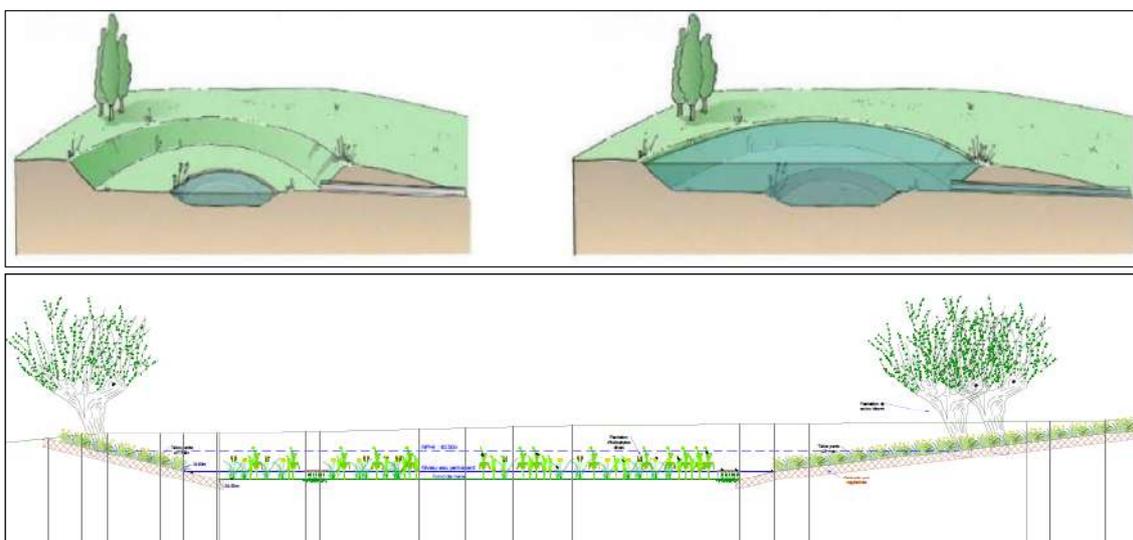
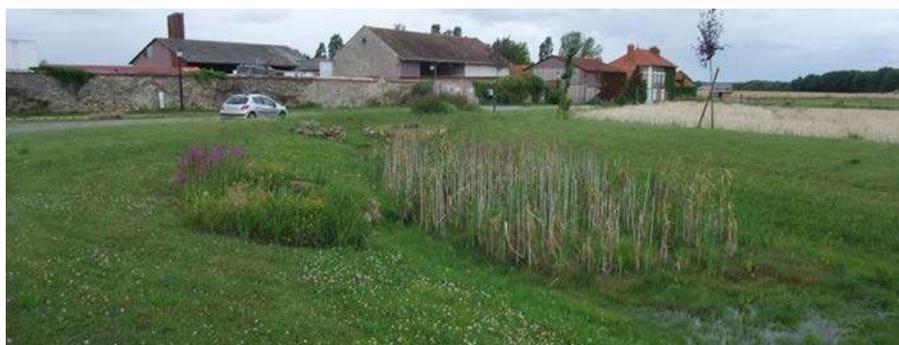
Figure 11 : profil type de l'aménagement

MARE TAMPON (RURALE ET URBAINE)

La mare tampon est une excavation de terrain destinée à réceptionner les eaux de ruissellement. Elle possède un volume mort toujours en eau ou humide réalisé par décaissé supplémentaire et imperméabilisation localisée éventuelle (masque d'argile), selon la nature du terrain d'implantation. Elle peut posséder un débit de fuite ou fonctionner par infiltration. Elle peut posséder un rôle écologique et paysager important selon la volonté du maître d'ouvrage.

- Dimension : *se référer aux dimensions indiquées pour l'aménagement*
- Profondeur : $\pm 1.50\text{m}$ (multi-étages)
- Pentes berges : mini 3H/1V
- Ensemencement : naturel de préférence, sinon mélange type Ray Grass
- Plantation riparienne : plantation d'arbres et d'arbuste de zone humides (ex : saules, aulne)
- Plantation herbacée : hygrophile hydrophile (ex : iris d'eau, joncs)
- Débit de fuite : structure et dimension à adapter selon projet

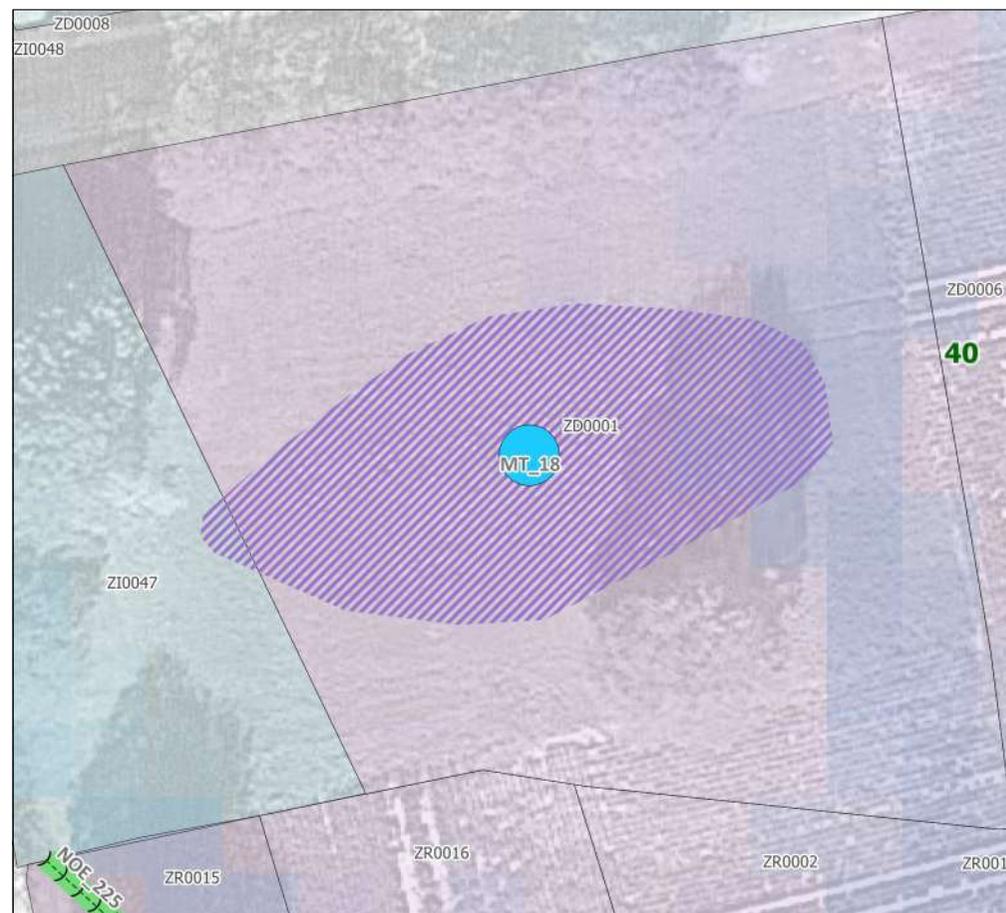
Mare

Commune	Raray	
Secteur	Bassin versant de l'Aunette	
Type	Mare	
Dimension	597	m²
Version	1

Réalisé (Site pilote) - Surl a commune de Saint-Vaast-de-Longmont

ID_AMGT	TYPE	Dimens	ID_AMGT	TYPE	Dimensions
HA_10	Haie hydraulique	672	MT_18	Mare	597
FA_11	Fascine	66	MTR_19	Mare (restauration)	196
HA_12	Haie hydraulique	1037			
FA_14	Fascine	95			
HA_15	Haie hydraulique	642			
HA_51	Haie hydraulique	774			
FA_167	Fascine	37			
FA_168	Fascine	42			
HA_171	Haie hydraulique	130			
HA_172	Haie hydraulique	128			
HA_173	Haie hydraulique	35			
HA_175	Haie hydraulique	757			
HA_182	Haie hydraulique	735			
HAR_208	Haie existante (densification)	973			
HAR_209	Haie existante (densification)	263			
HAR_210	Haie existante (densification)	894			
NOP_221	Noue boisée	221			
NOP_222	Noue boisée	671			
NOE_224	Noue enherbée	193			
NOE_225	Noue enherbée	104

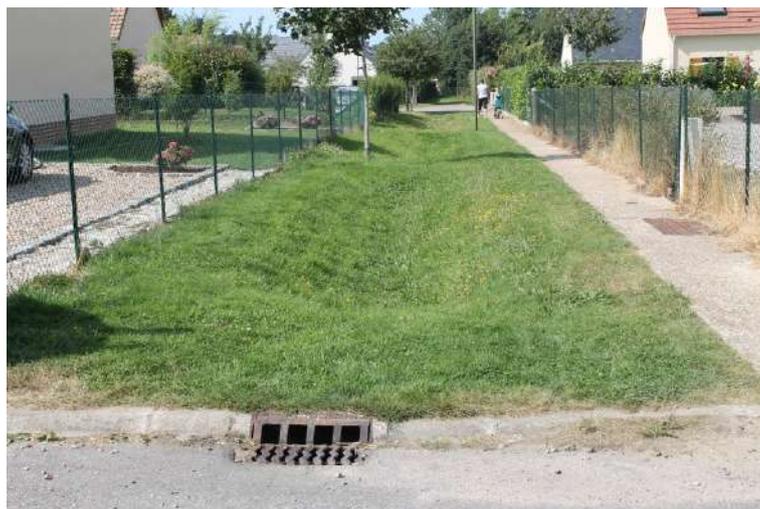
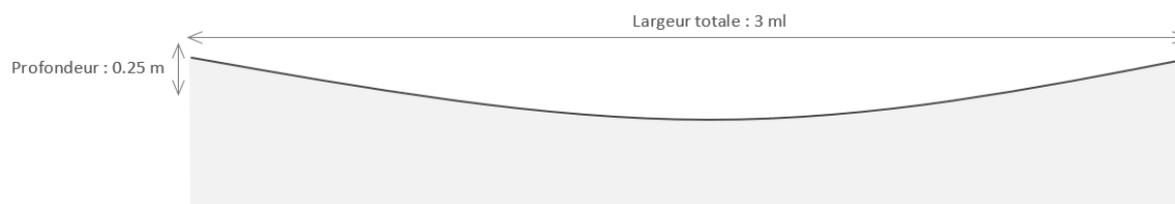
Figure 2 : profil type de l'aménagement

Il est ensemencé juste après le terrassement

- **Noue enherbée :**
 - Longueur : *se référer aux dimensions indiquées pour l'aménagement*
 - Profil transversal : parabolique
 - Profondeur : ± 0.25 m
 - Largeur : 3 m
 - Semis : Mélange type ray-grass

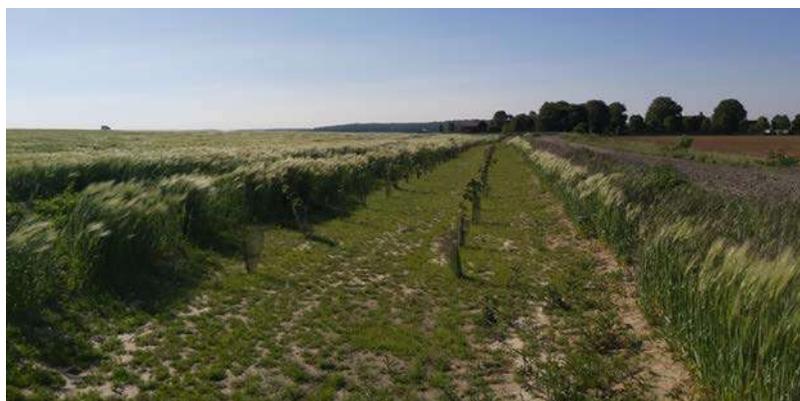
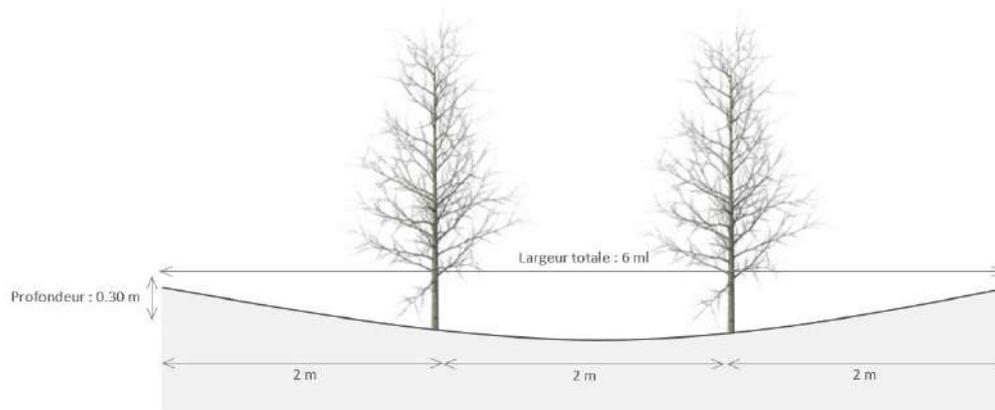
Figure 7 : profil type de l'aménagement

NOUE BOISEE D'INFILTRATION

La noue boisée d'infiltration est un profilé de terrain réalisé à la pelle mécanique. Le profilé est doux et parabolique. Il est ensemencé juste après le terrassement et planté avec des jeunes plants d'arbres adaptés notamment à la mise en place d'un taillis courte rotation (principalement : Erable Champêtre sycomore, saule, peuplier)

- Longueur : se référer aux dimensions indiquées pour l'aménagement
- Largeur de noue enherbée : 6.00 ml
- Profil transversal : parabolique
- Profondeur : ± 0.30 m
- Essence de plantation : Érable champêtre, érable sycomore, saule peuplier en mélange
- Type de plants : racines nues 40/60
- Densité de plantation : $\pm 2\ 000$ plants/hectare
- Mode d'implantation : Double rang
- Distance inter-rang : 3 m
- Distance sur le rang : 2m
- Travail préparatoire : sous-solage sur le rang

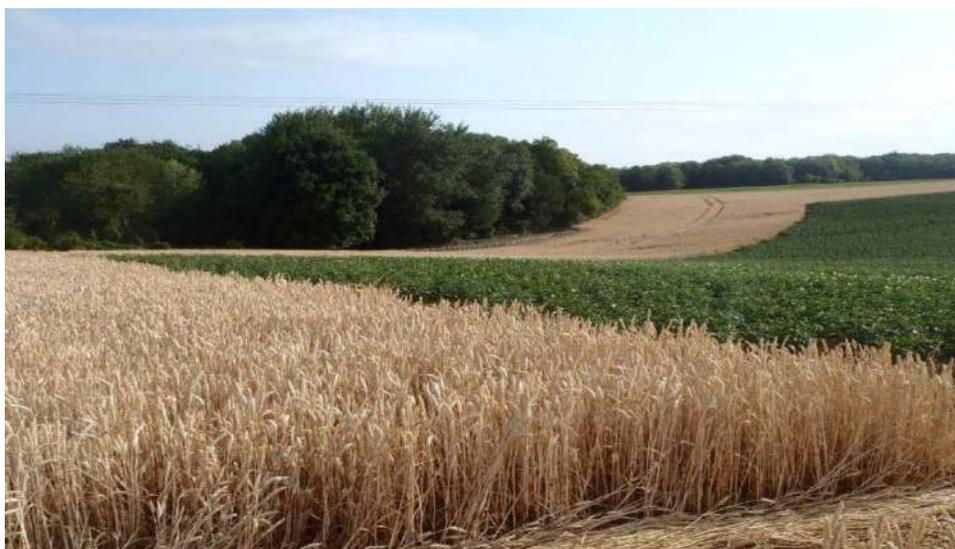
Comme dans le cas d'une bande enherbée, par l'effet de frein hydraulique, cet aménagement contribue à favoriser la sédimentation, à ralentir les ruissellements et à leur infiltration partielle. L'efficacité est d'autant plus importante que le ruissellement est sous forme d'une lame d'eau diffuse et de quelques centimètres maximum.

Figure 12 : Exemple de fourrière gérée sur parcelles en pommes de terre

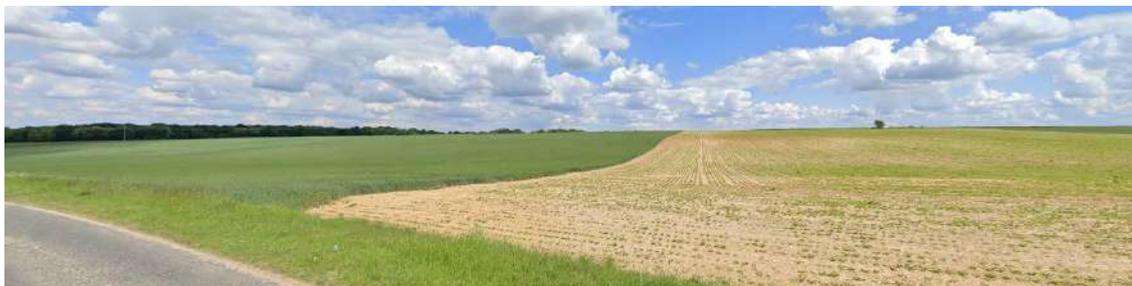
Cette mesure vise à mettre en place une alternance d'amont vers l'aval de cultures de printemps et de cultures d'hiver. Ainsi, le ruissellement issu de parcelles amont peut, en partie, être infiltré dans les parcelles aval ayant gardé une forte infiltrabilité.

Figure 13 : Exemple d'assolement raisonné garantissant l'hétérogénéité culturelle sur le trajet du ruissellement

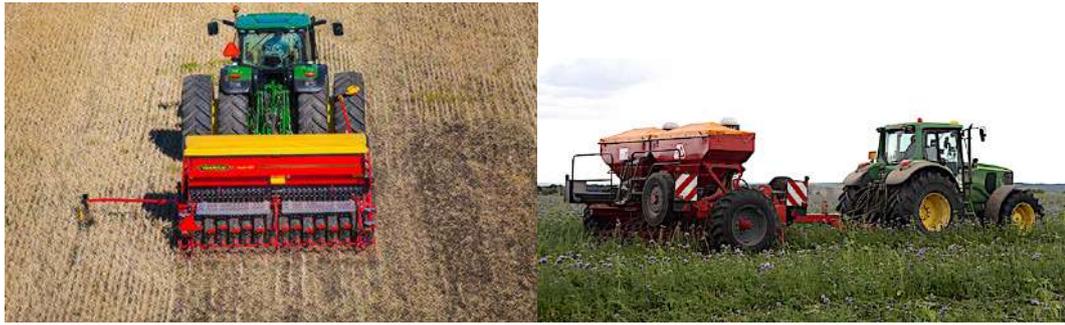
En plus de préserver la structure du sol, le semis direct sous couvert laisse les parcelles couvertes de manière permanente soit par des résidus de cultures soit par des couverts végétaux permanents. Ces couverts interceptent les précipitations, limitant les phénomènes de battance, infiltrent les ruissellements et gardent le sol en place à l'aide de leur système racinaire.

Figure 14: semis direct sur résidus de récolte (gauche) semis sous couvert végétal (droite)

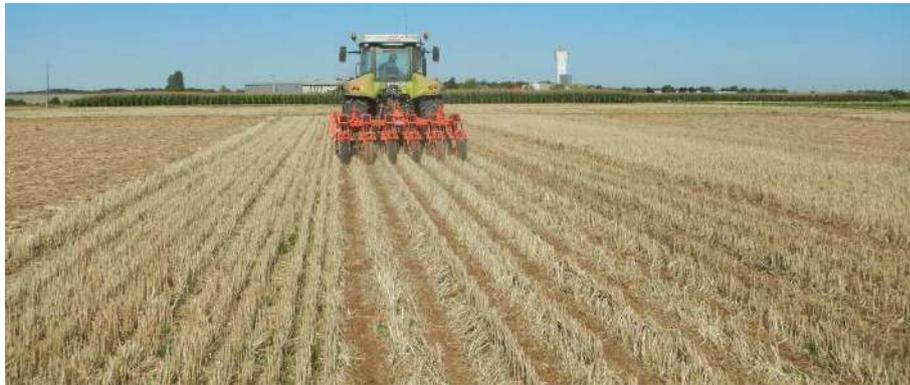
L'avantage notable de ces techniques pour la lutte contre l'érosion est la faible intensité de travail du sol. Cela permet au sol de garder une bonne structure. Un sol structuré est moins enclin à la perte de particules et plus résistant face aux précipitations.

Figure 15: travail du sol limité (strip-till)

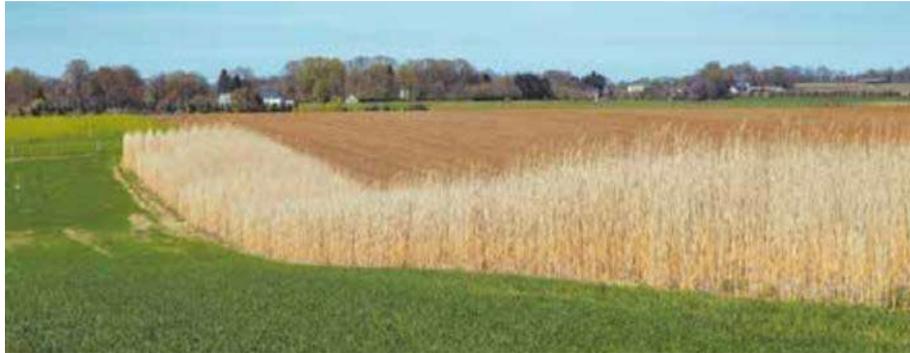
La culture est implantée pour une durée de 25 ans sans besoin d'apports ou de traitement spécifique. Cette plante rhizomatique ne présente pas un caractère envahissant comme le bambou. Au fil du temps, un tapis végétal retenu entre les bas de tiges s'accumule au sol. Ce tapis est principalement constitué de feuilles qui se dégradent lentement et qui, enchevêtrées, sont difficilement déplacées par les eaux, maximisant son rôle de filtre aux ruissellements.

Figure 16 : Exemple de Miscanthus en bande

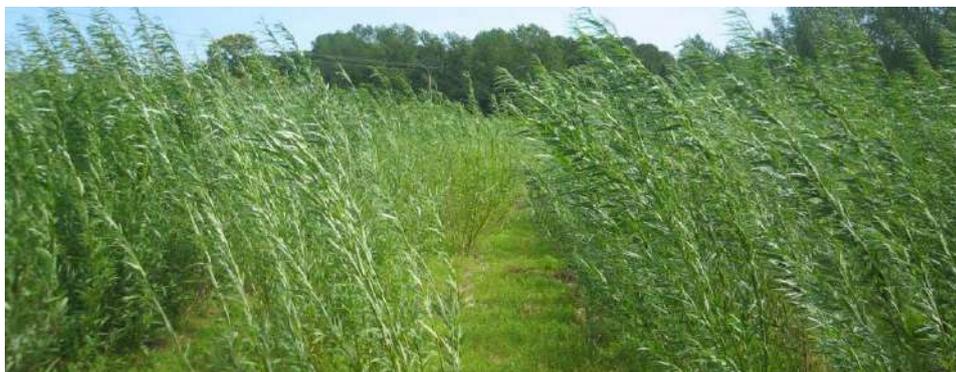
Les taillis à courte (TCR) ou très courte rotation (TTCR) sont des cultures intensives d'arbres rejetant de souches. Broyés tous les 2 à 3 ans pour les TTCR, la production est uniquement valorisable en biocombustible.

Les surfaces conduites en TCR offrent une résistance aux flux ruisselant, ralentissant les flux et maximisant la sédimentation et l'infiltration. Généralement constitués de saules, les TCR peuvent être implantés au niveau de zones de cultures peu rentables à cause d'une humidité trop importante par exemple. Le TCR offre dans ce cas une réelle alternative aux niveaux de ces secteurs.

Figure 18 : Exemple de taillis à très courte rotation de saules

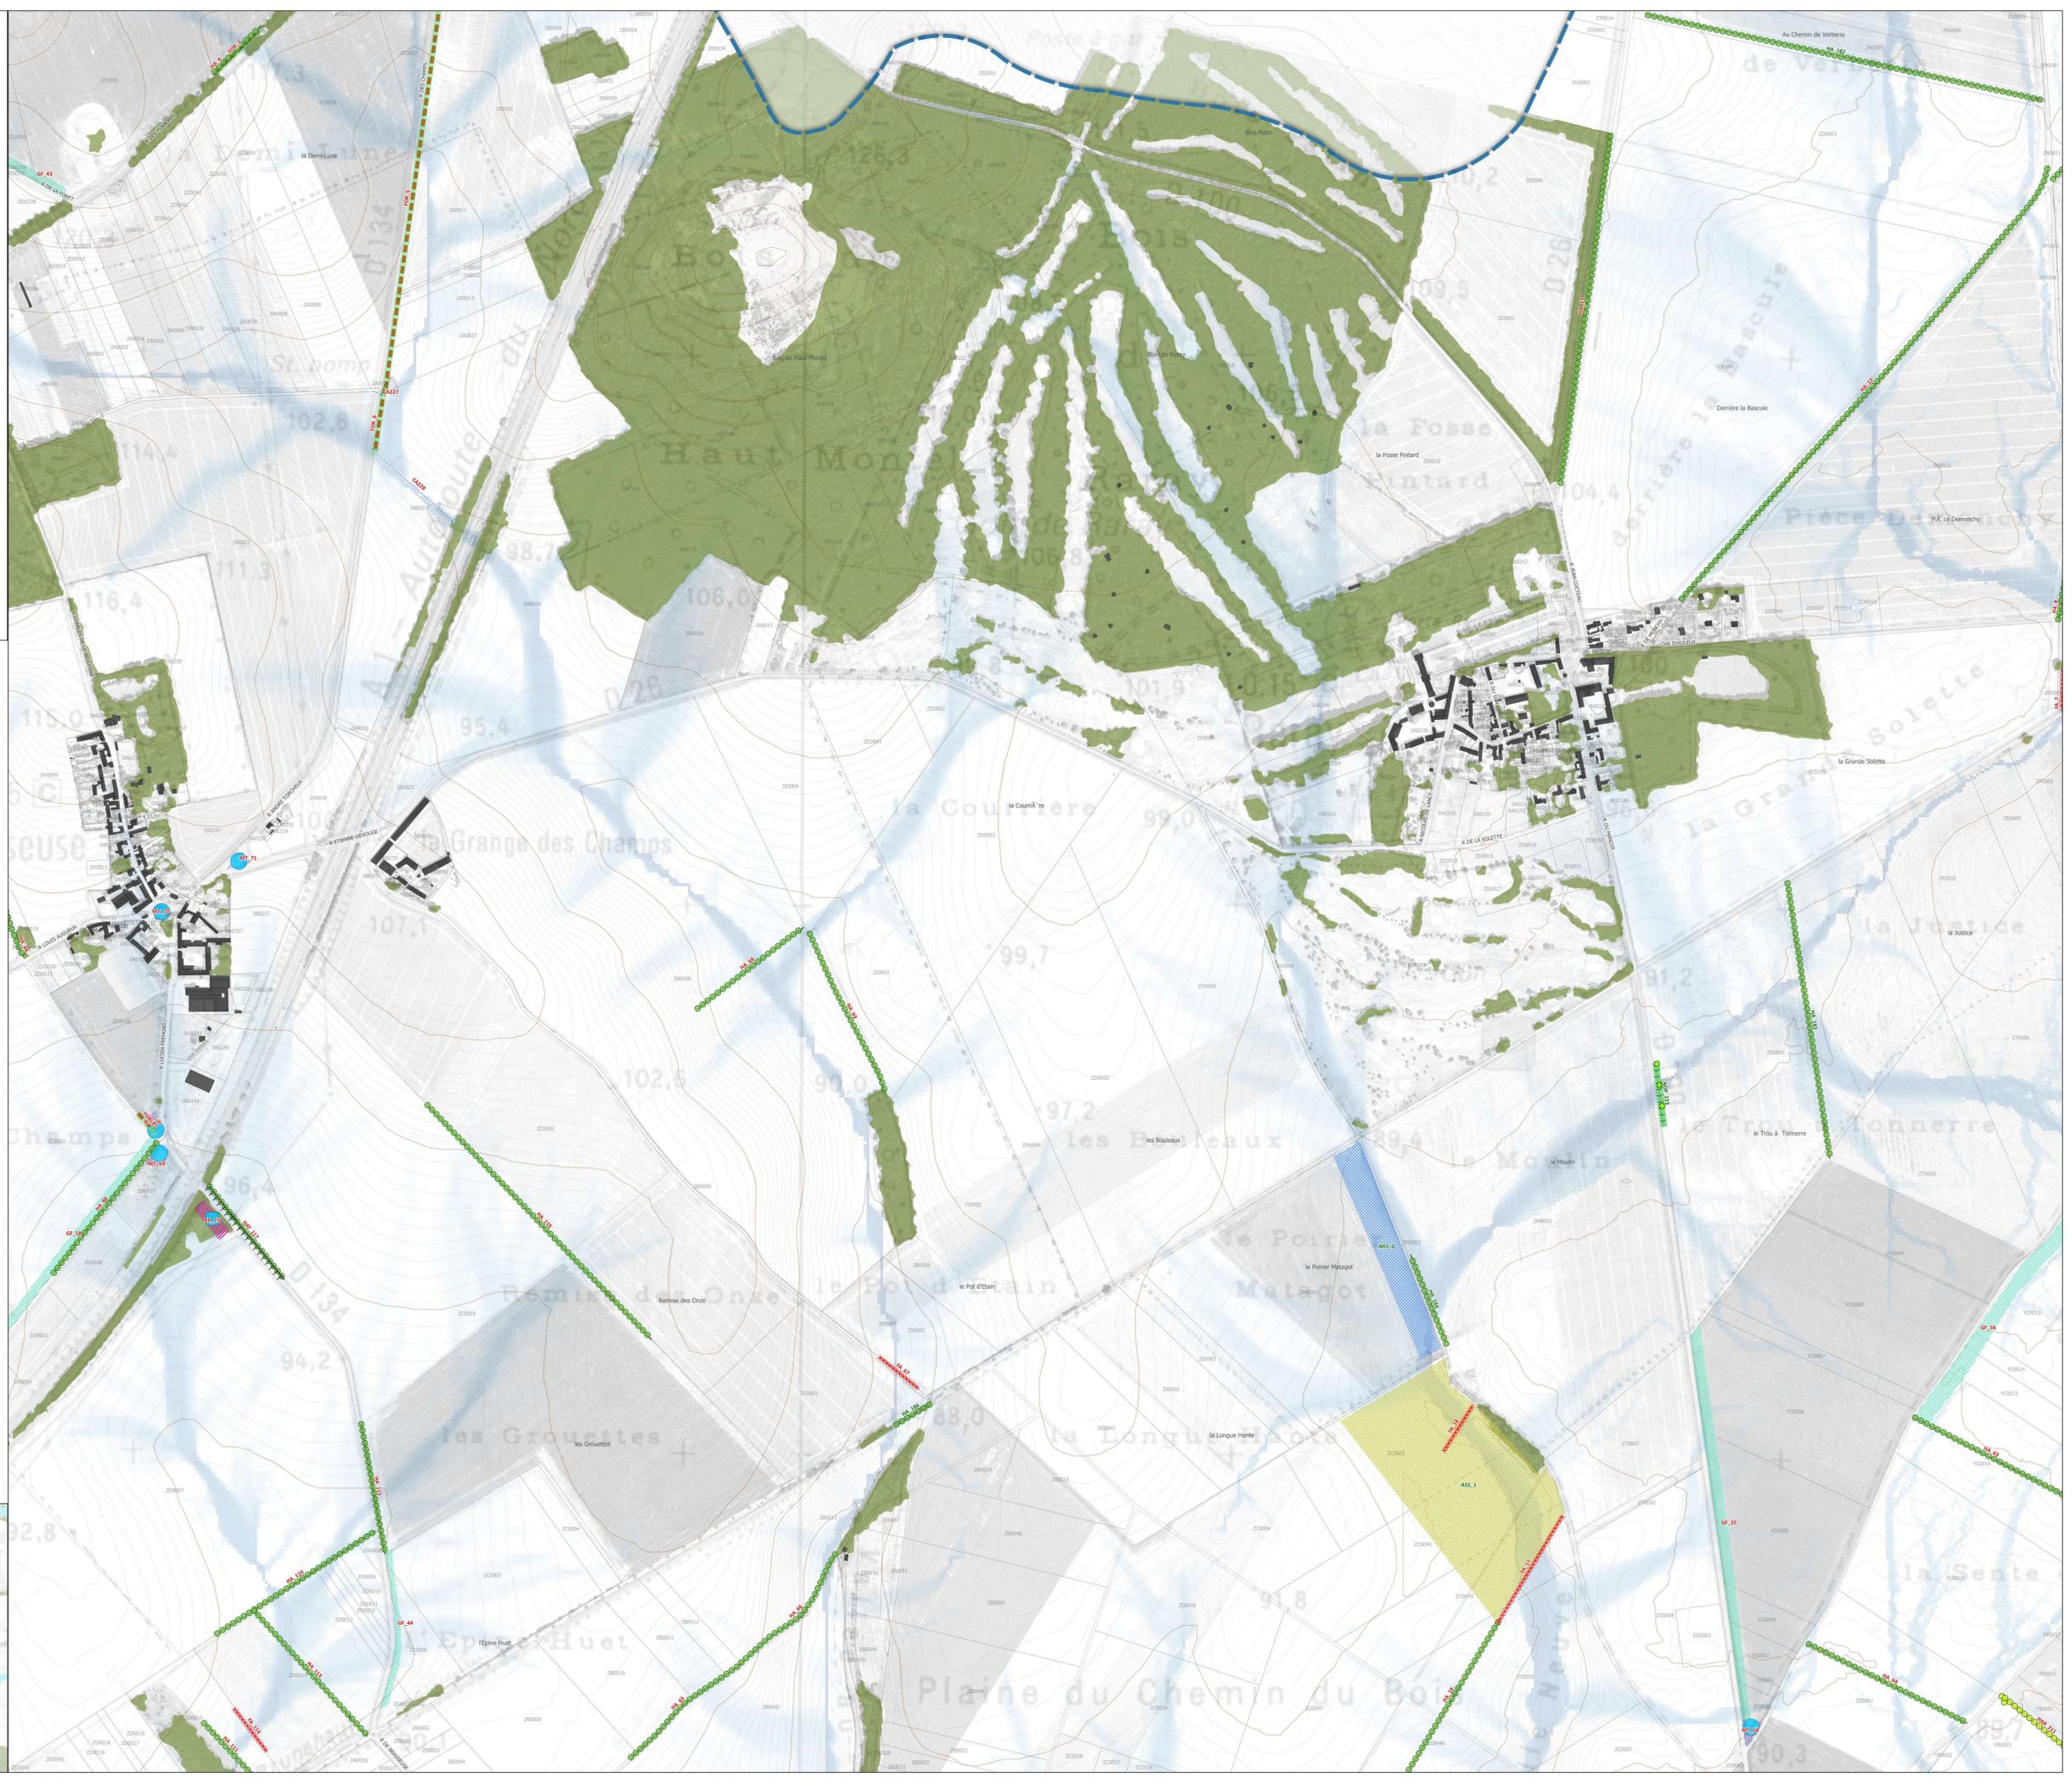
C5 : Aménagements
Secteur : Verb _ St Vaast_ Raray N _ Néry NO

ID_AMGT	TYPE
BRO_12	Bassin d'orage autoroutier
MT_13	Mare tampon
MT_14	Mare tampon
MT_15	Mare tampon
MT_16	Mare tampon

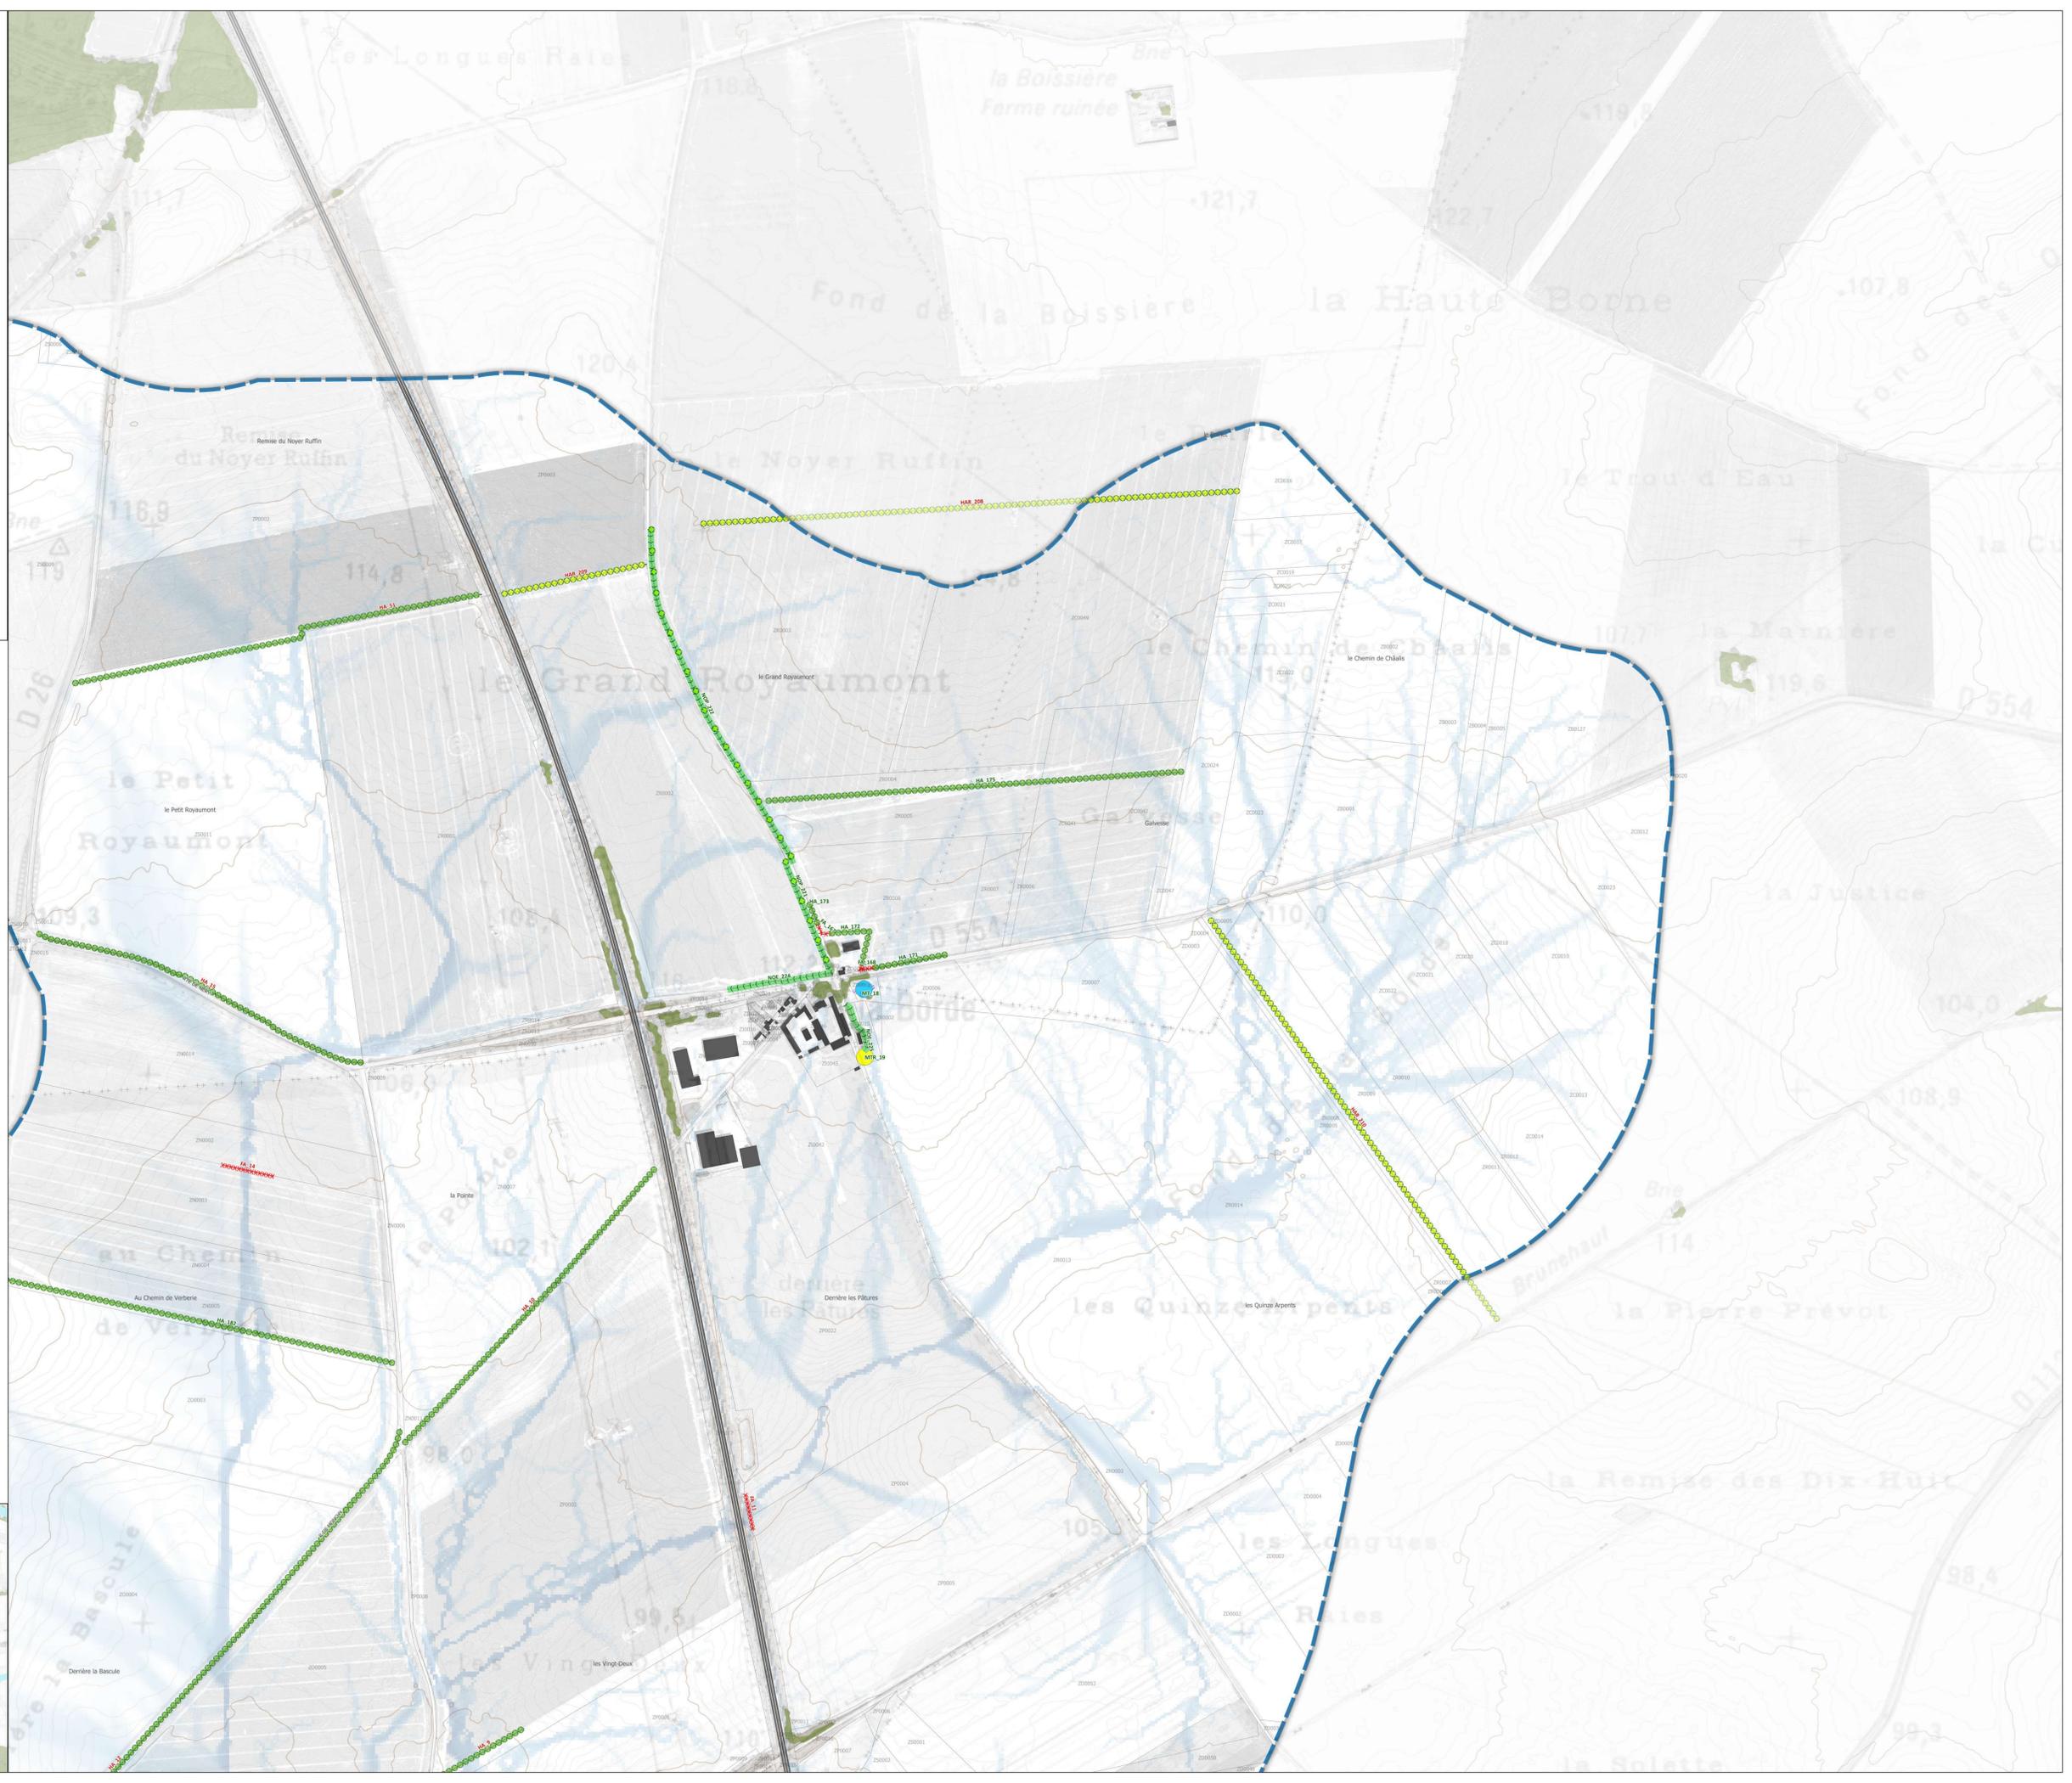
C5 : Aménagements
Secteur : Rully N _ Néry SO _ Raray SE

ID_AMGT	TYPE
MTR_18	Mare tampon (restauration)
MT_19	Mare tampon
