AMENAGEMENTS HYDRAULIQUES DU BASSIN VERSANT DE L'AUNETTE

Cahier communal

RARAY

Diagnostic de lutte contre le ruissellement et l'érosion des sols sur le bassin versant de l'Aunette

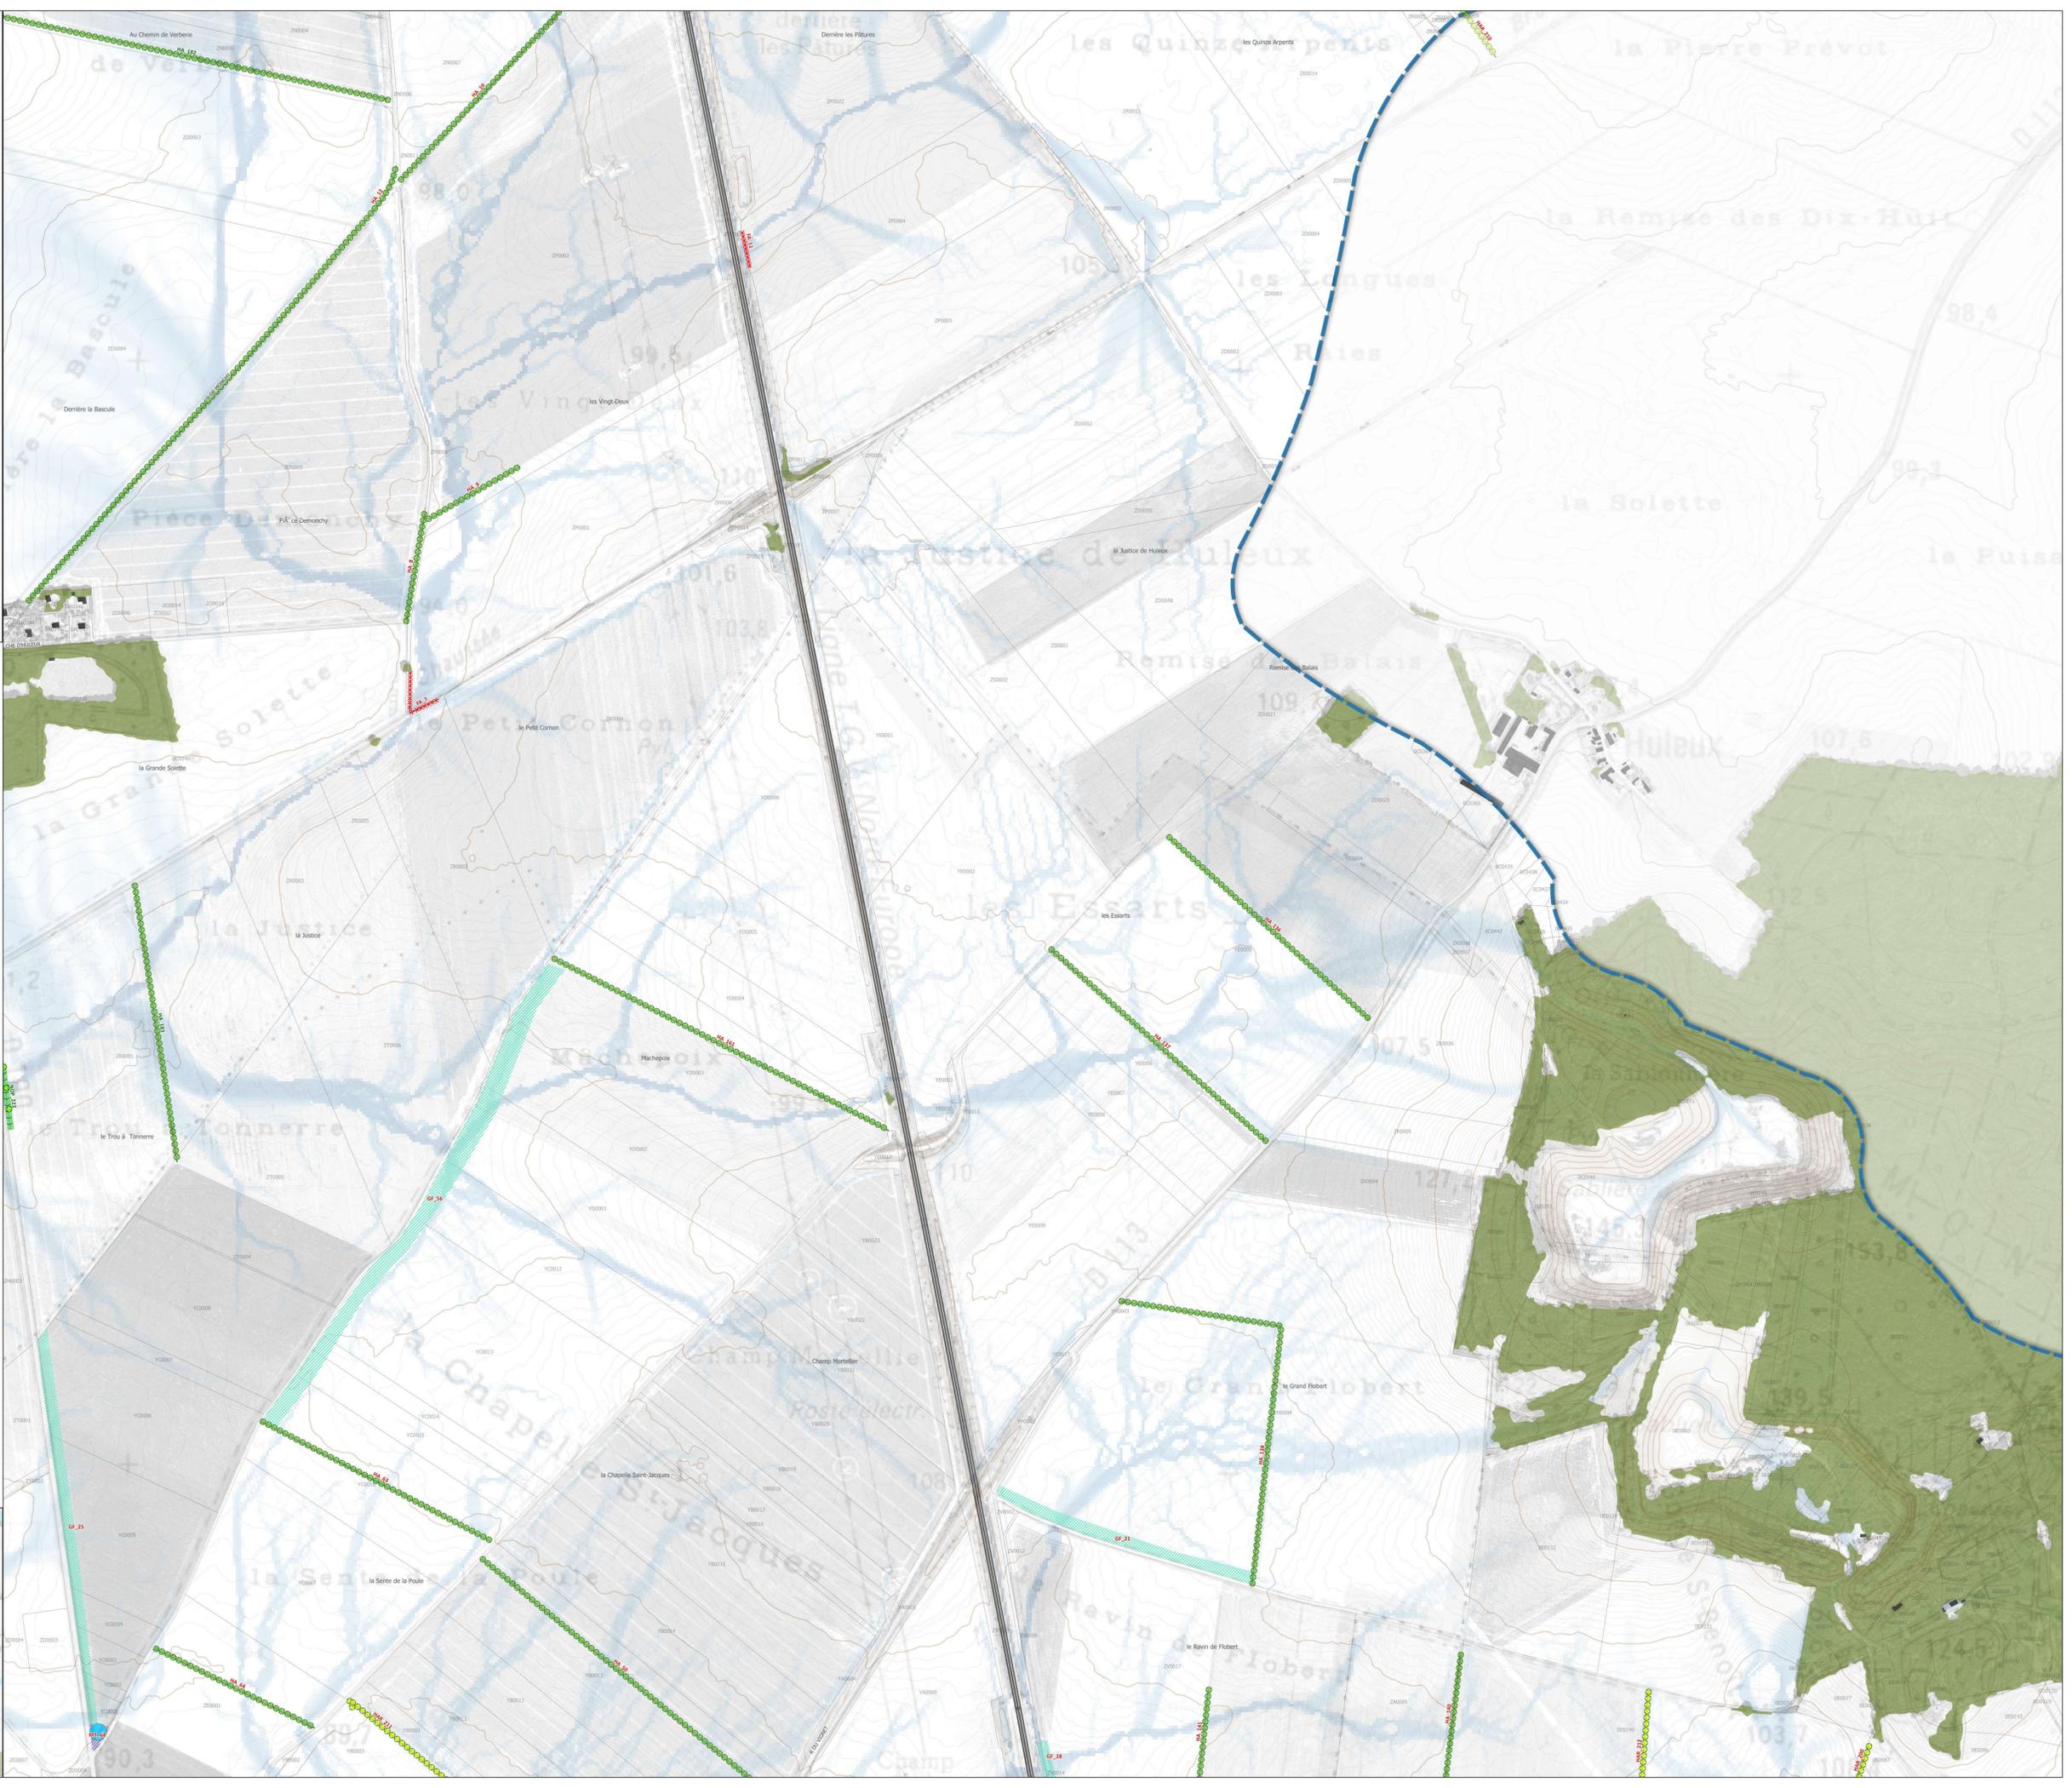
ID_AMGT	TYPE	Dimensions
GF_21	Gestion de fourrière	10289
GF_56	Gestion de fourrière	31236
