AMENAGEMENTS HYDRAULIQUES DU BASSIN VERSANT DE L'AUNETTE

Cahier communal

RARAY

Diagnostic de lutte contre le ruissellement et l'érosion des sols sur le bassin versant de l'Aunette

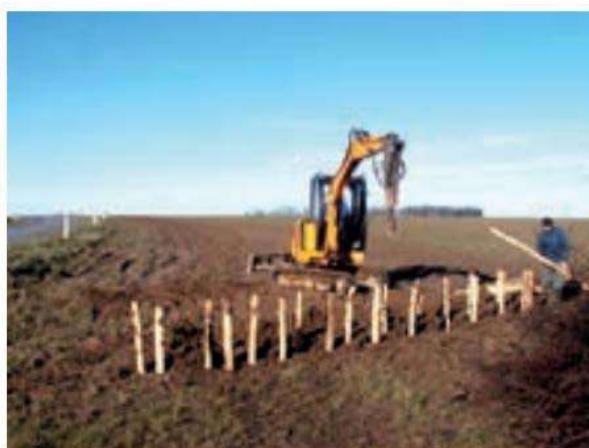
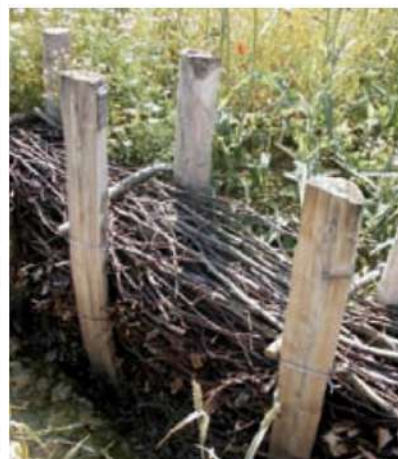
Figure 6 : Implantation d'une fascine

La fascine est un aménagement linéaire composé de pieux entre lesquels sont positionnés et tassés des fagots de saules ($\varnothing 1 - 3$ cm). Les pieux (vivant ou mort) sont ancrés dans le sol. Les fagots sont tassés mécaniquement et ligaturés aux pieux pour conserver la compaction.

- Longueur : *se référer aux dimensions indiquées pour l'aménagement*
- Hauteur : 1.00 m (pieux hors-sol)
- Hauteur fagots : 0.50 m
- Fondation : ± 0.50 m
- Largeur : 0.50 m
- Pieux : robinier, châtaigner, $\varnothing 10$ cm mini
- Fagots : saule, hêtre, noisetier, $\varnothing 3$ cm maxi
- Ligature : tasseau saule $\varnothing 5$ cm mini
- Battage des pieux : mécanique

Battage des pieux

Garnissage en fagots

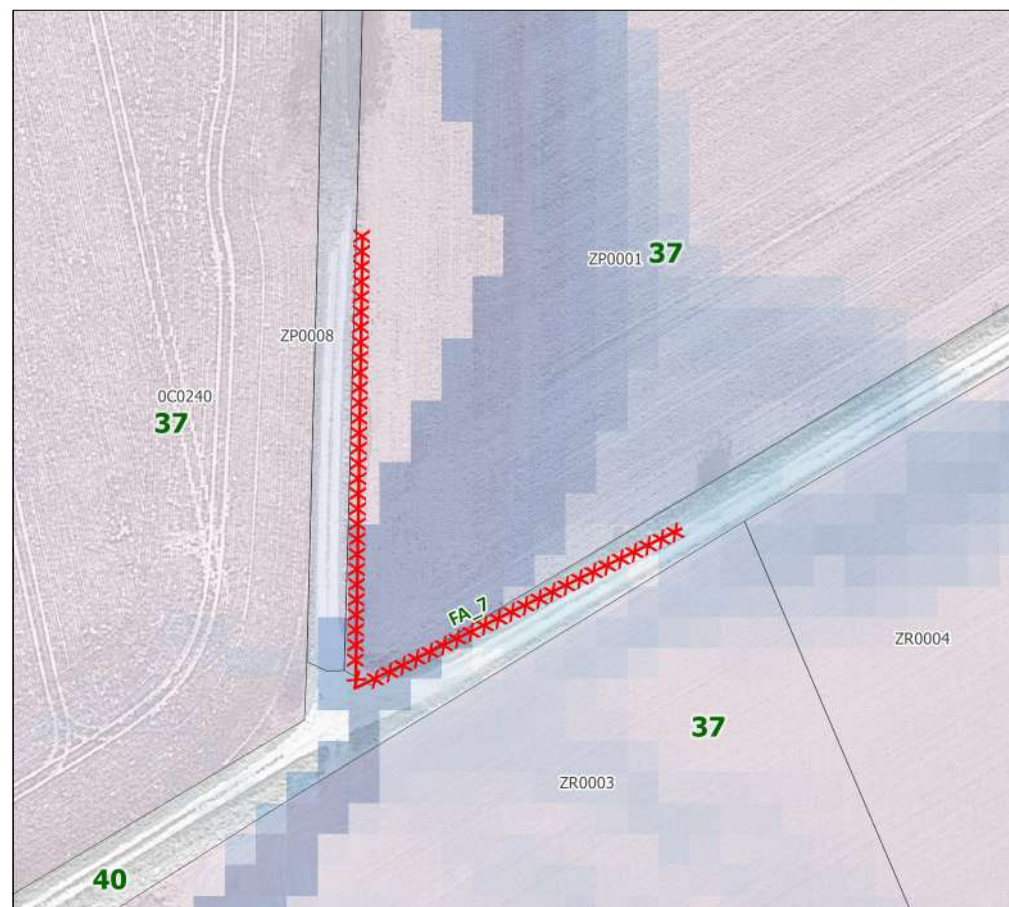
FA_7

Commune	Raray
Secteur	Bassin versant de l'Aunette
Type	Fascine
Dimension	131 m
Version	1

Priorité	Forte
Tranche de travaux	2
Statut	Négocié
Maitrise d'ouvrage pressentie	Agriculteur
Attenant voirie départementale	non

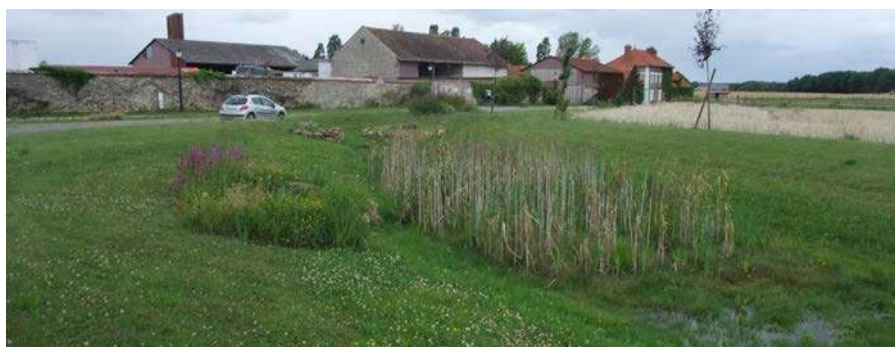
Figure 11 : profil type de l'aménagement

MARE TAMPON (RURALE ET URBAINE)

La mare tampon est une excavation de terrain destinée à réceptionner les eaux de ruissellement. Elle possède un volume mort toujours en eau ou humide réalisé par décaissé supplémentaire et imperméabilisation localisée éventuelle (masque d'argile), selon la nature du terrain d'implantation. Elle peut posséder un débit de fuite ou fonctionner par infiltration. Elle peut posséder un rôle écologique et paysager important selon la volonté du maître d'ouvrage.

- Dimension : *se référer aux dimensions indiquées pour l'aménagement*
- Profondeur : $\pm 1.50\text{m}$ (multi-étages)
- Pentes berges : mini 3H/1V
- Ensemencement : naturel de préférence, sinon mélange type Ray Grass
- Plantation riparienne : plantation d'arbres et d'arbuste de zone humides (ex : saules, aulne)
- Plantation herbacée : hygrophile hydrophile (ex : iris d'eau, joncs)
- Débit de fuite : structure et dimension à adapter selon projet

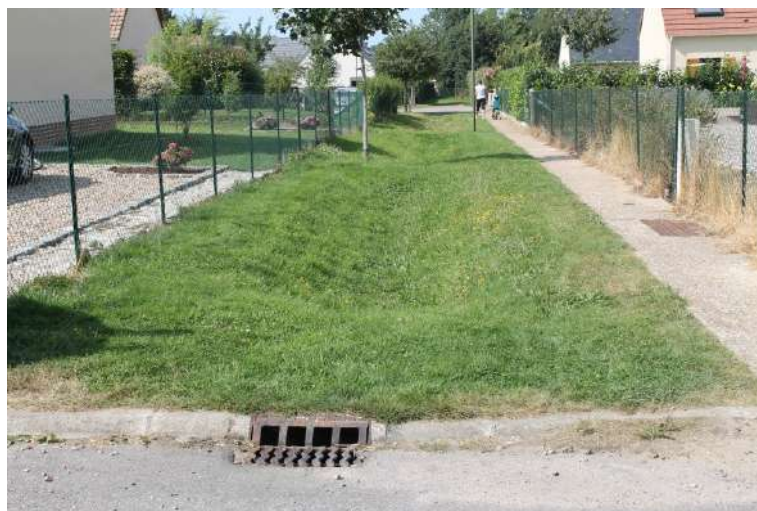
Figure 2 : profil type de l'aménagement

Il est ensemencé juste après le terrassement

- **Noue enherbée :**
 - Longueur : *se référer aux dimensions indiquées pour l'aménagement*
 - Profil transversal : parabolique
 - Profondeur : ± 0.25 m
 - Largeur : 3 m
 - Semis : Mélange type ray-grass

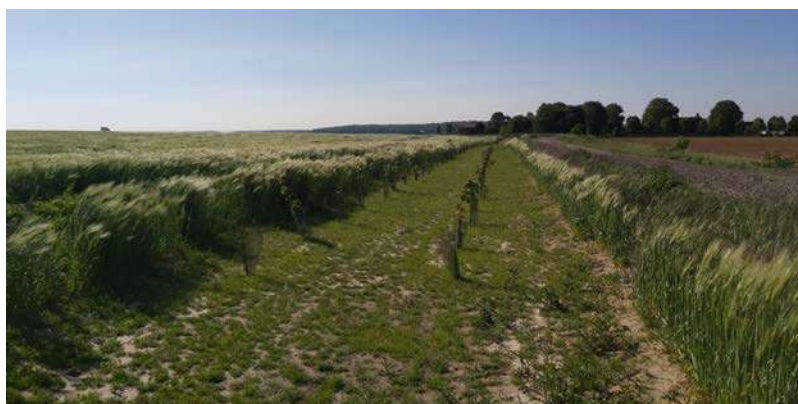
Figure 7 : profil type de l'aménagement

NOUE BOISEE D'INFILTRATION

La noue boisée d'infiltration est un profilé de terrain réalisé à la pelle mécanique. Le profilé est doux et parabolique. Il est ensemencé juste après le terrassement et planté avec des jeunes plants d'arbres adaptés notamment à la mise en place d'un taillis courte rotation (principalement : Erable Champêtre sycomore, saule, peuplier)

- Longueur : *se référer aux dimensions indiquées pour l'aménagement*
- Largeur de noue enherbée : 6.00 ml
- Profil transversal : parabolique
- Profondeur : ± 0.30 m
- Essence de plantation : Érable champêtre, érable sycomore, saule peuplier en mélange
- Type de plants : racines nues 40/60
- Densité de plantation : $\pm 2\ 000$ plants/hectare
- Mode d'implantation : Double rang
- Distance inter-rang : 3 m
- Distance sur le rang : 2m
- Travail préparatoire : sous-solage sur le rang

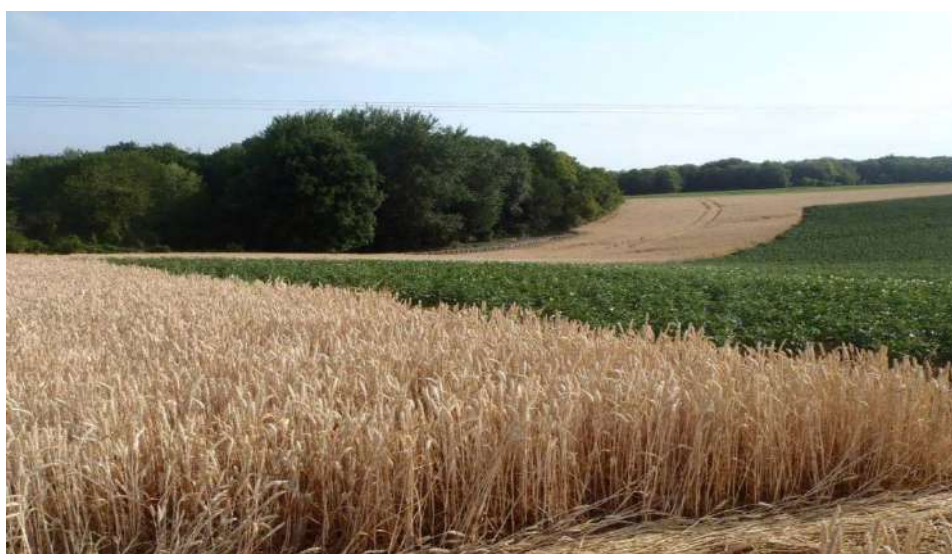
Comme dans le cas d'une bande enherbée, par l'effet de frein hydraulique, cet aménagement contribue à favoriser la sédimentation, à ralentir les ruissellements et à leur infiltration partielle. L'efficacité est d'autant plus importante que le ruissellement est sous forme d'une lame d'eau diffuse et de quelques centimètres maximum.

Figure 12 : Exemple de fourrière gérée sur parcelles en pommes de terre

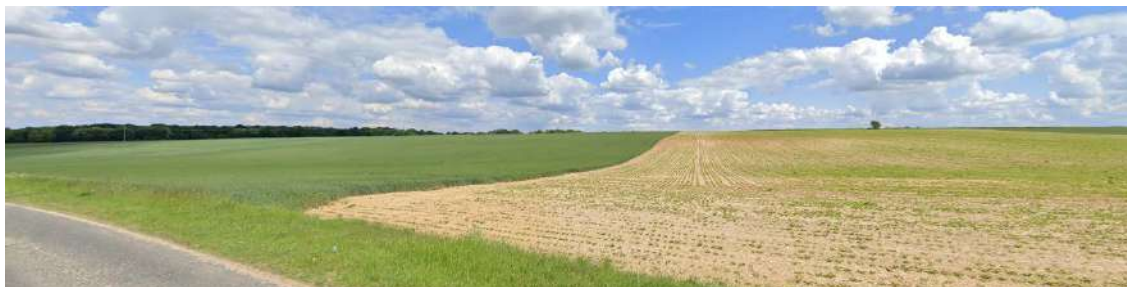
Cette mesure vise à mettre en place une alternance d'amont vers l'aval de cultures de printemps et de cultures d'hiver. Ainsi, le ruissellement issu de parcelles amont peut, en partie, être infiltré dans les parcelles aval ayant gardé une forte infiltrabilité.

Figure 13 : Exemple d'assolement raisonné garantissant l'hétérogénéité culturelle sur le trajet du ruissellement

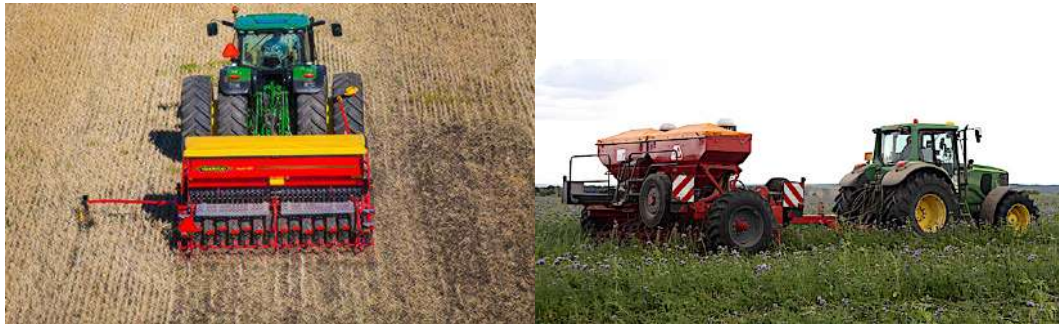
En plus de préserver la structure du sol, le semis direct sous couvert laisse les parcelles couvertes de manière permanente soit par des résidus de cultures soit par des couverts végétaux permanents. Ces couverts interceptent les précipitations, limitant les phénomènes de battance, infiltrent les ruissellements et gardent le sol en place à l'aide de leur système racinaire.

Figure 14: semis direct sur résidus de récolte (gauche) semis sous couvert végétal (droite)

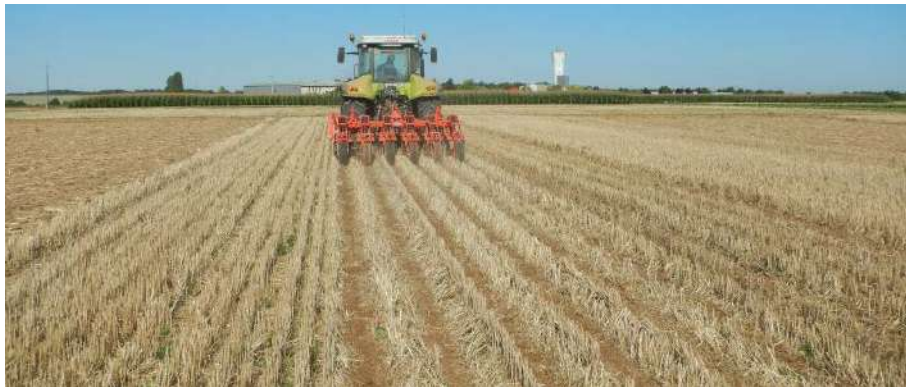
L'avantage notable de ces techniques pour la lutte contre l'érosion est la faible intensité de travail du sol. Cela permet au sol de garder une bonne structure. Un sol structuré est moins enclin à la perte de particules et plus résistante face aux précipitations.

Figure 15: travail du sol limité (strip-till)

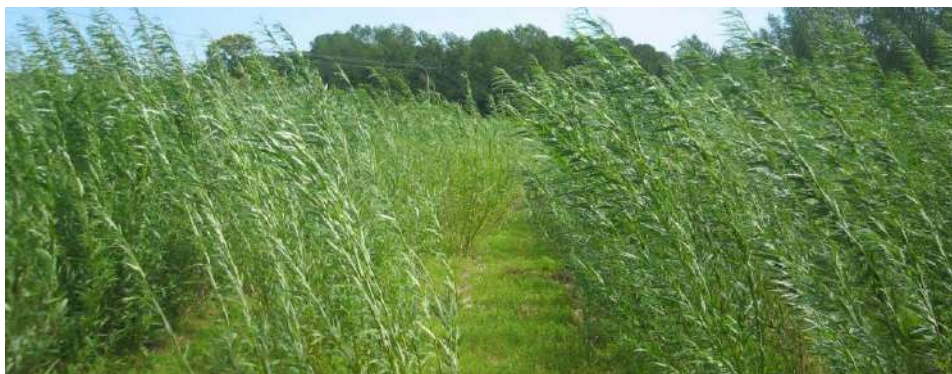
Les surfaces conduites en TCR offrent une résistance aux flux ruisselant, ralentissant les flux et maximisant la sédimentation et l'infiltration. Généralement constitués de saules, les TCR peuvent être implantés au niveau de zones de cultures peu rentables à cause d'une humidité trop importante par exemple. Le TCR offre dans ce cas une réelle alternative aux niveaux de ces secteurs.

Figure 18 : Exemple de taillis à très courte rotation de saules
